Vetpot-perikelen op de Kloostermolen (mrt 2020)

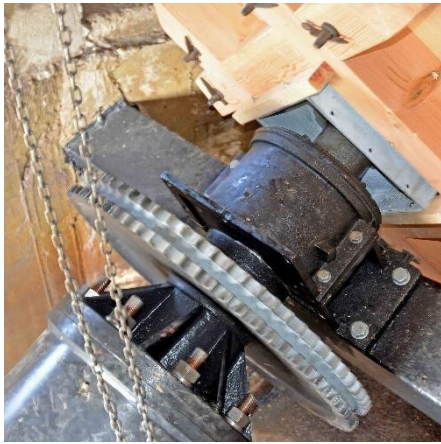
Het bovenlager is een dubbelwerkende kogellager: axiaal en radiaal, in een gesloten behuizing en voorzien van een vet-smeernippel. Hieraan valt weinig te controleren en het vet wordt regelmatig met behulp van een vetspuit aangevuld.

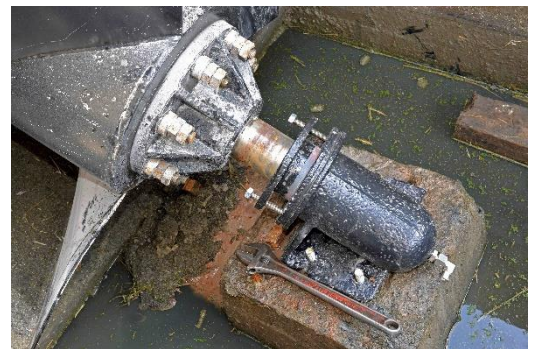
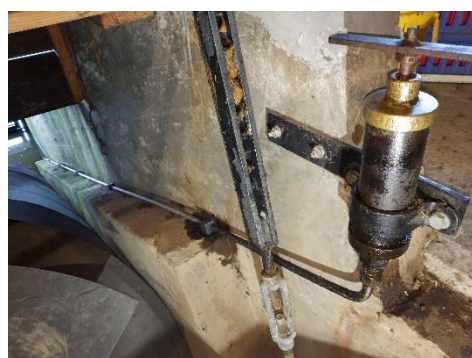
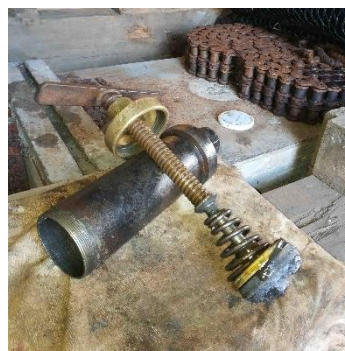
stalen as-tap van de vijzel draait.

Geen gewoon taatslager dus, want er zit geen brik in voor de drukontlasting. Dit lager dient alleen ter ondersteuning van de vijzel en om deze in de juiste positie te houden.

Het onderlager dat continu onder water staat bestaat uit een (giet?)stalen lagerhuis met bronzen binnenbus, waarin de

Vanaf het huis van het onderlager loopt een ca. 7 meter lange rvs-vetsmeerleiding van ca. 20 mm diam. naar een vetpot, geplaatst bij de bovenkant van de vijzel.

Deze vetpot bevat ca. 500 cc vet dat door het onder druk zetten van een zuiger, bovenop het vet, door de

vetleiding naar het onderlager geperst wordt. De zuiger zet het vet onder druk door het aandraaien van een schroefdraadspindel die met een sterke spiraalveer op de zuiger drukt.

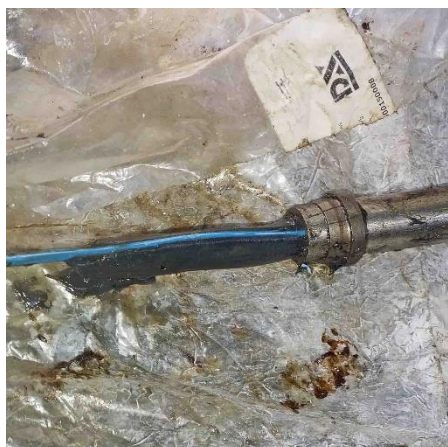
Ondertussen navraag gedaan naar vetten in vetpotten met een lange smeerleiding; het meest praktische voorbeeld daarvan blijkt de smering van schroefassen in schepen. En daarvoor hebben ze een speciaal soort vet ontwikkeld: schroefaskokervet EP2.

Bij de vorige vulling van de vetpot heb ik gewoon 'boerenvet' (= molybdeenvet) gebruikt. En met 'boerenvet' bedoel ik niks verkeerd, maar op elke boerderij vond je eerder een 50 liter vat molybdeenvet, geschikt voor alles wat moet kunnen draaien.

De volgende truc bedacht: de vetpot helemaal leeg en schoon gemaakt en gevuld met schroefasvet EP2 en deze weer aangesloten op de verstopte leiding. Daarna de vetpot zwaar onder druk gezet door de zuiger stevig omlaag te draaien. Ten slotte vanaf de open kant van de leiding weer met een draad zover als mogelijk is door het oude vet heen naar binnen om te porren, en dan weer terughalen en weer opnieuw porren en weer opnieuw enz.

De volgende dag blijkt er zowaar een 'drolletje' uit de leiding geperst te zijn en door telkens de druk weer op te voeren komt er langzamerhand meer schot in de zaak en worden de 'drollen' langer.

Uiteindelijk komt aan het uiteinde ook weer het nieuwe vet tevoorschijn; de leiding is weer open!
