# MOLEN *Wereld*

# De restauratie van de Kloostermolen is voltooid

### De restauratie van de Kloostermolen.

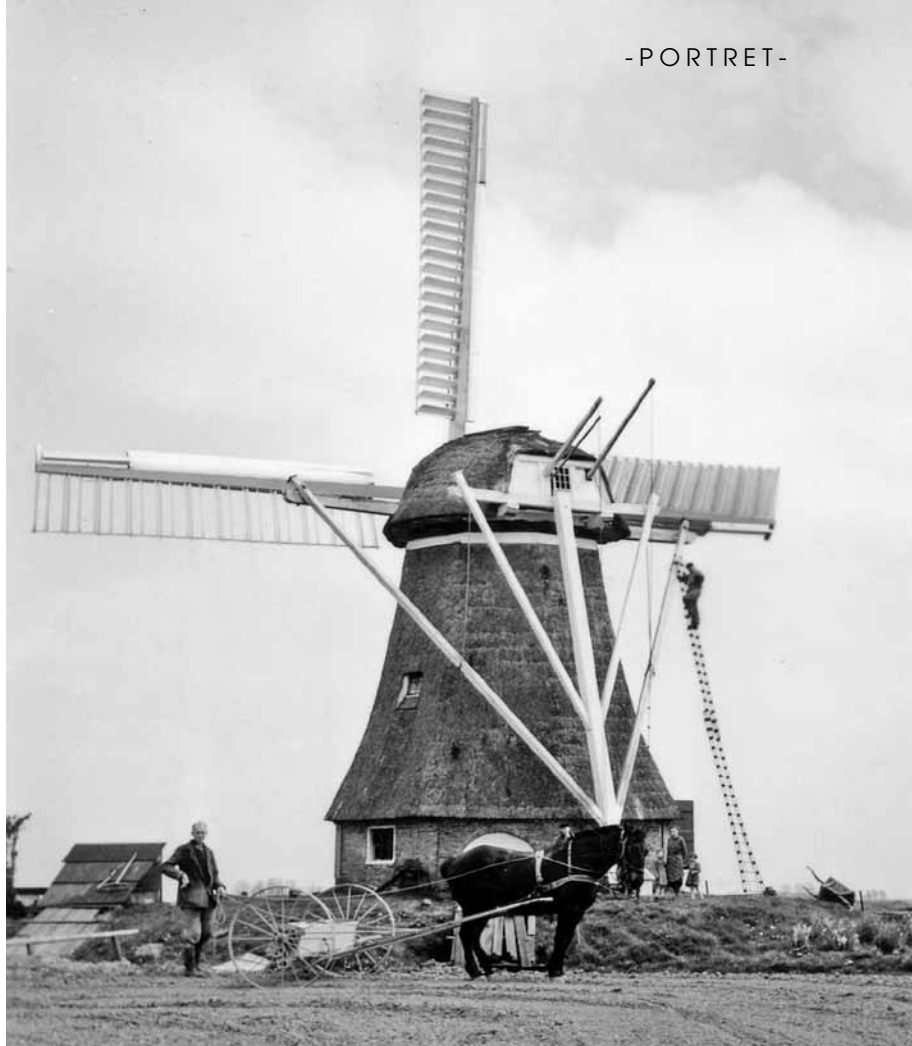
◀De restauratie van de molen in 1957; de huidige ARBO-voorschriften waren nog niet aan de orde! (foto coll. Groninger Molenhuis)

Bij brief van 25 okt. 1955 bericht de Provinciale Waterstaat dat een subsidie ingevolge de Wet BWO wordt gegeven in de op een bedrag van f 11.500,- geraamde kosten van de herstelling van de Kloostermolen. Deze werkzaamheden worden in 1957 opgeleverd.

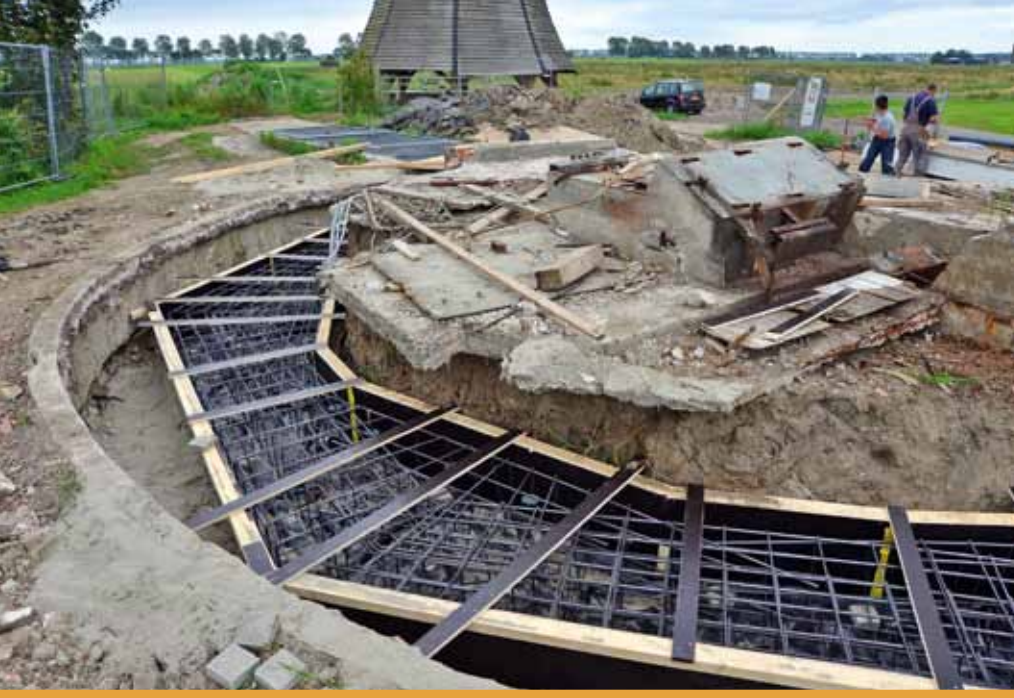
▲ Een nieuw fundament (foto 12 juli 2013).

In een gebied met bodemdaling en aardbevingen is een goede fundering van het allergrootste belang; aan de buitenkant van de bestaande fundering wordt een nieuwe betonfundering gestort met extra zware wapening en gebouwd op 16 buispalen van 12-16m lengte. Binnen de veldmuren wordt ook een nieuwe betonvloer gestort, waarbij de bestaande fundering van de voormalige elektromotor gehandhaafd blijft. De veldmuren worden weer opgemetseld tot op de hoogte van het peulhout. Uit de watergoot onder de molen wordt een ongelofelijke hoeveelheid 'smerigheid' opgevist: water vermengd met olie, carbolineum en kadavers, maar er komen ook verrassingen naar boven zoals (gebroken) hals- en penstenen en het oude zwichtgewicht. De vijzelkom ziet er, behalve enkele grindgaten, verder goed uit evenals het overige betonwerk van de goot.

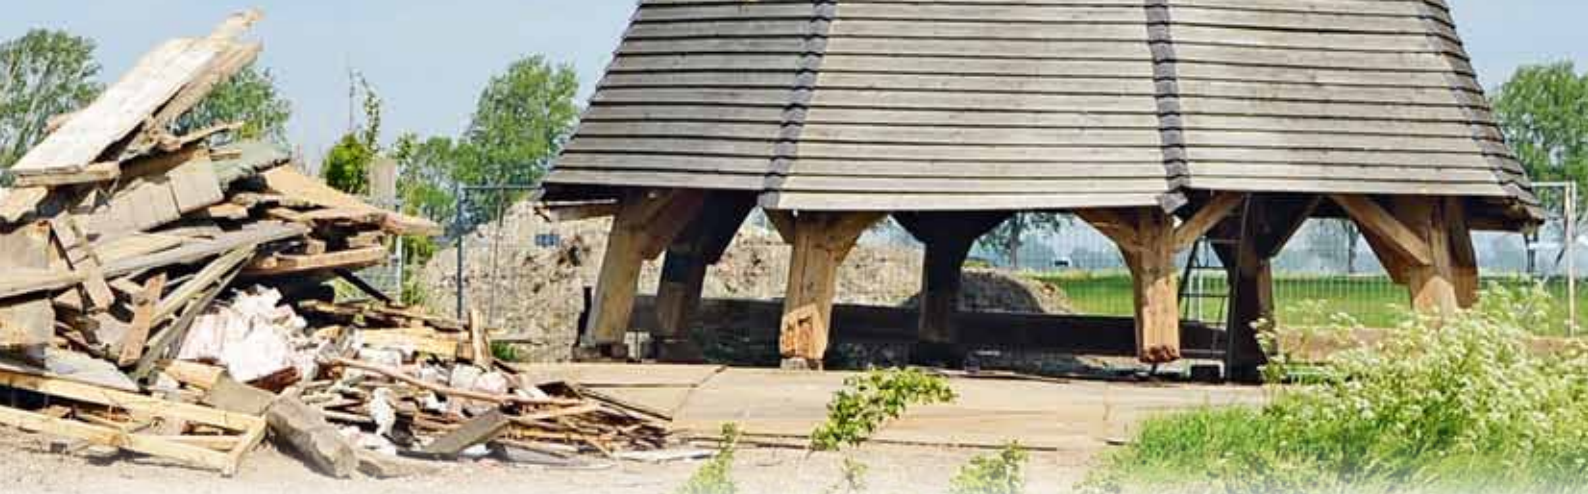
►De romp is tijdelijk opzij gezet (foto 31 mei 2013).

Eind mei wordt de romp van zijn fundament getild, tijdelijk opzij gezet en voorzien van een noodkap. In de molen lagen nog oude borden van de zelfzwichting: bruine van vòòr 1957 en witte van de tijd nà 1957. De boven-, onder- en vijzelbonkelaar, het bovenwiel en de bovenas worden afgevoerd naar de werkplaats van de aannemer evenals de resten van het boventafelement en

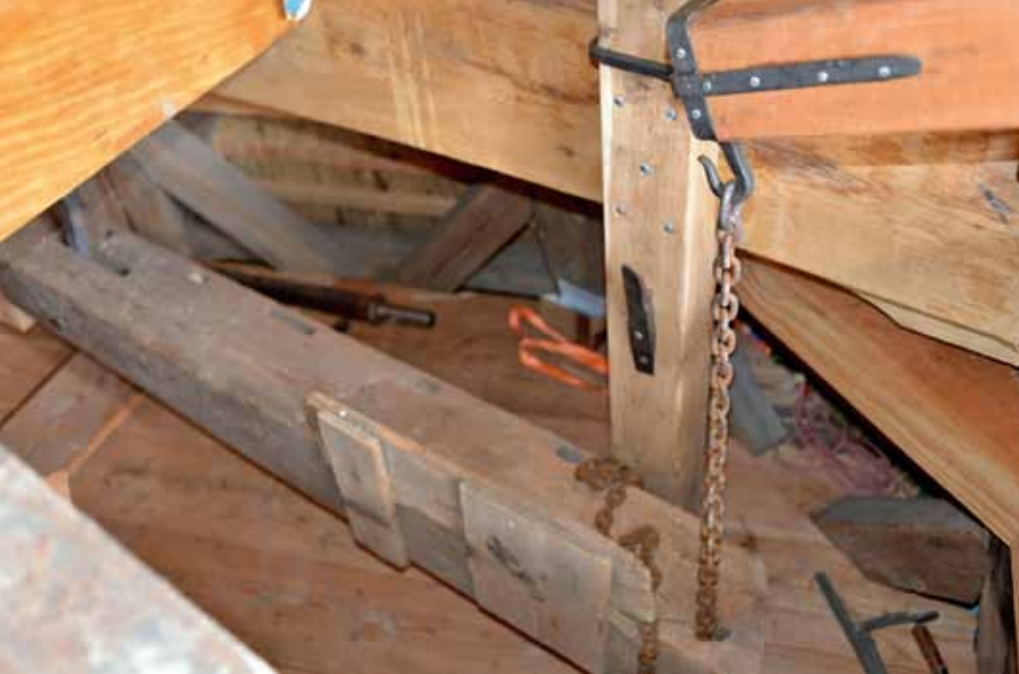
◀De oude vangbalk, een verzaagde houten roe, blijft dienst doen (foto 2 mei 2014)

In de werkplaats van de aannemer wordt ondertussen gewerkt aan de nieuwe kap. De nieuwe voeghouten zijn reeds in maart gezaagd bij houtzaagmolen De Rat in IJlst. Hergebruikt worden de gietijzeren bovenas ("IJzergieterij De Prins van Oranje te s-Hage 1877 N° 1138") en het bovenwiel dat voorzien wordt van een nieuwe voering, nieuwe kammen en van enkele nieuwe plooiën. Ook de vangbalk (een oude houten roede) wordt hergebruikt.

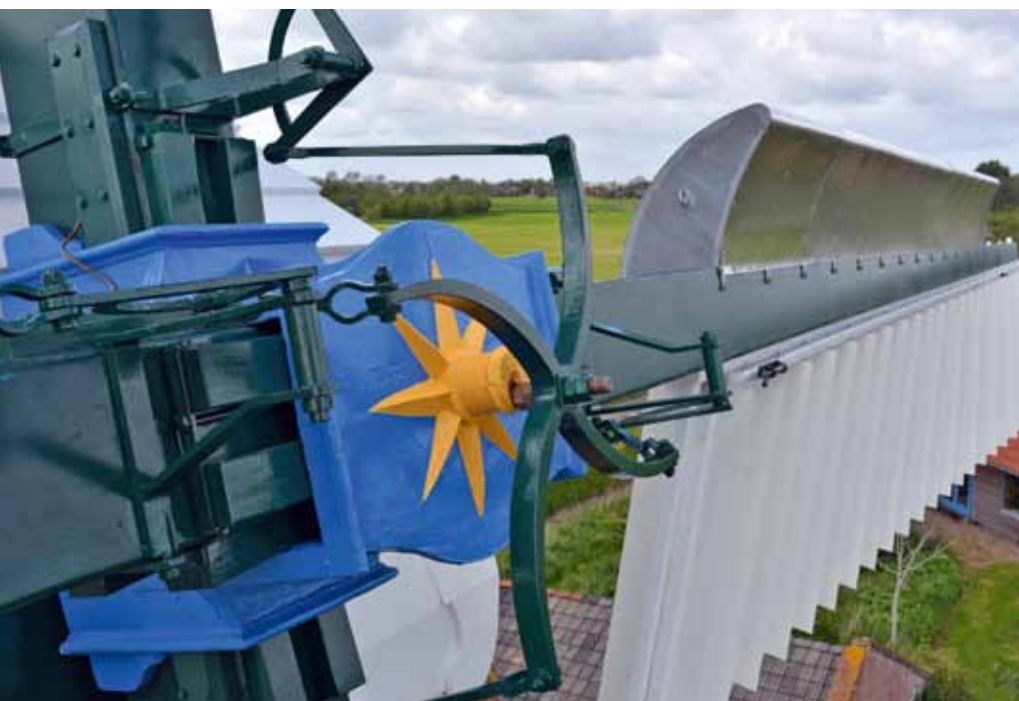
◀De askop met de spin voor de zelfzwichting. Het profiel van de Van Bussel stroomlijn neus komt goed tot recht (foto 13 mei 2014).

De tijd daarna worden de wieken verder afgemonteerd: de Van Busselstroomlijnneuzen (aluminium op verzinkt frame) worden aangebracht en daarna de hekstocken met de voor- en achterzomers, en daartussen de kleppen van de zelfzwichting (23 kleppen per wiek). De remkleppen worden later gemonteerd.

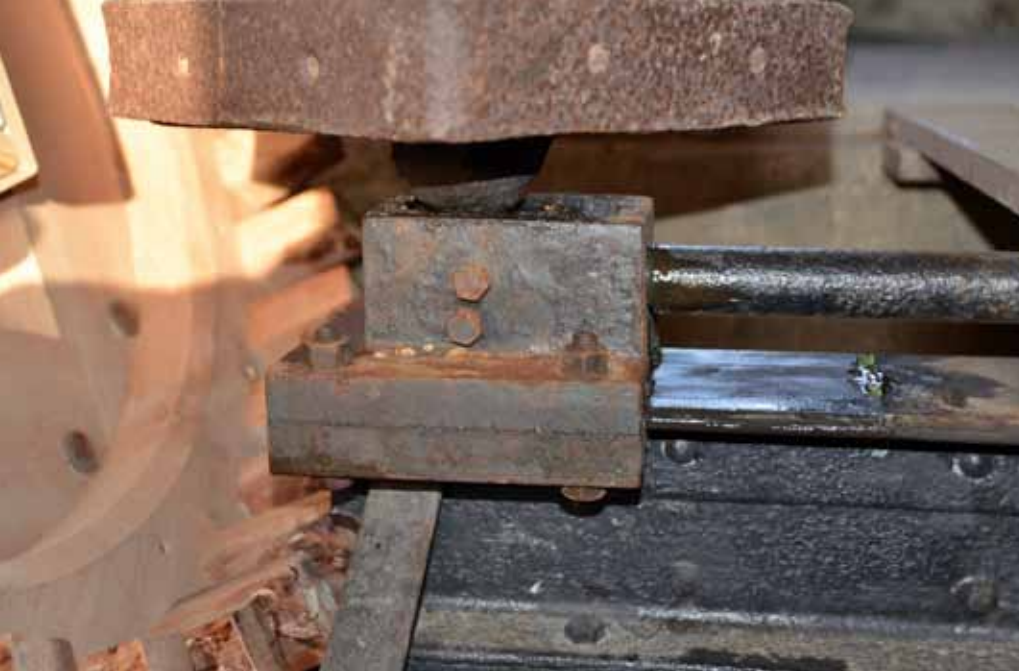
▲ De slede onder de spil om die in en uit zijn werk te trekken (foto 29 december 2014).

Om de vijzel in- en uit het werk te zetten is de taatspot van de koningspil, met een slede, op een stalen balk geplaatst, waarbij de slede met behulp van een handwiel en spindel verschoven kan worden.

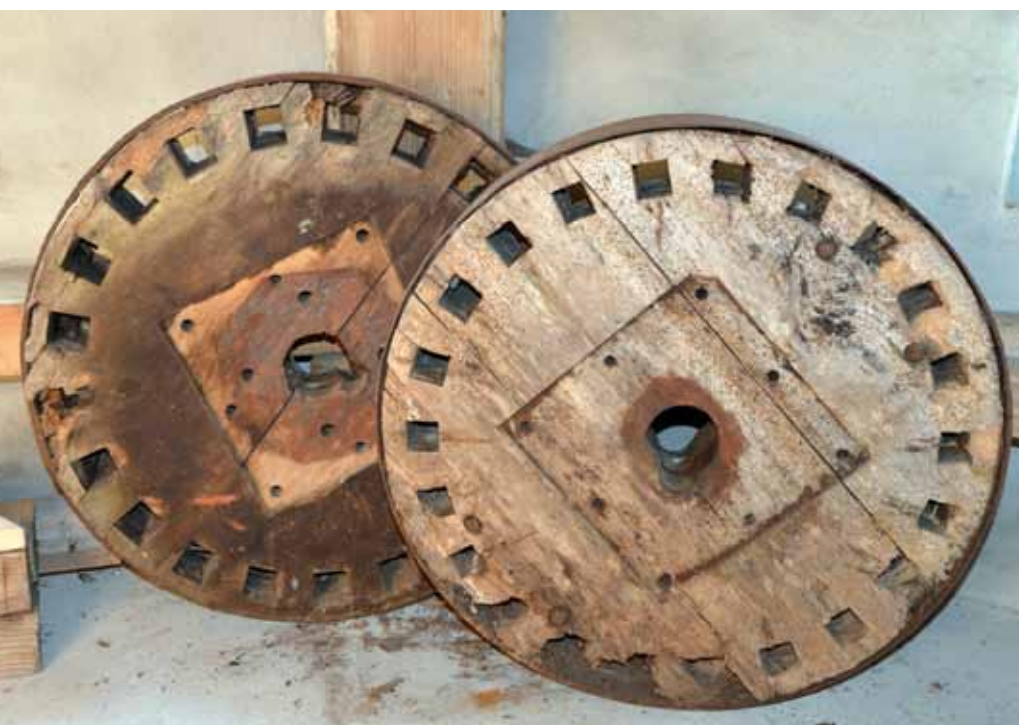
▲ De oude raderen van het elektrische gemaal (foto 29 december 2014).

twee houten raderen voor de haakse overbrenging naar de schroef van het elektrisch gemaal zijn bewaard gebleven en liggen nu in de gerestaureerde molen.

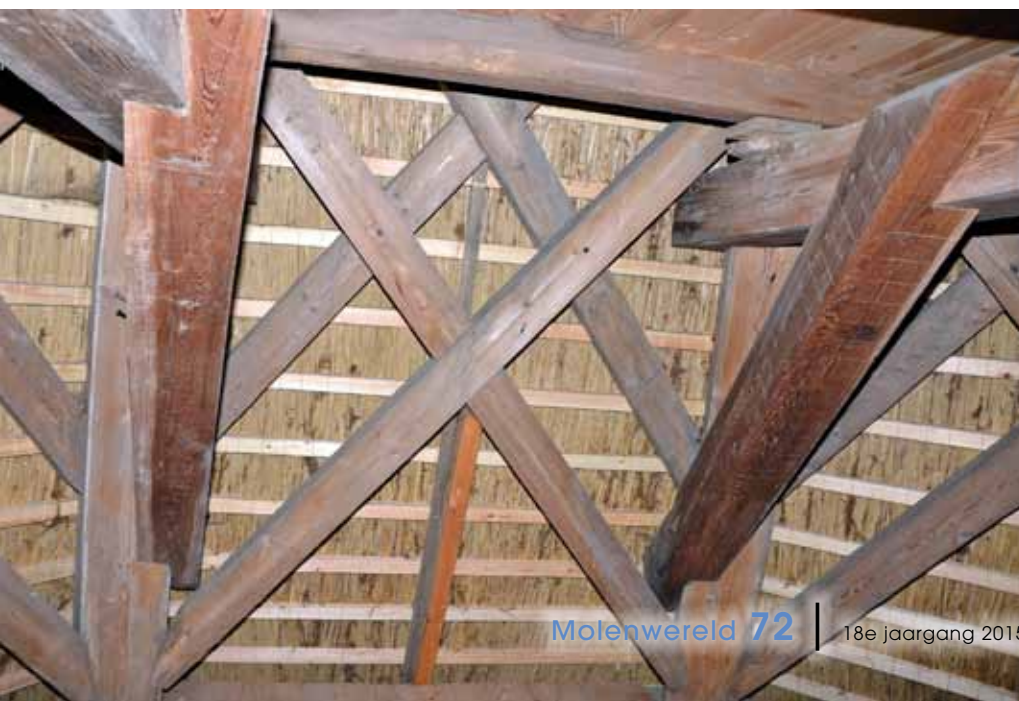
▼ Extra bindlaag en dubbele kruisen (foto 29 december 2014).

Kennelijk was de molen wat zwak gebouwd: in 1902 is ter versterking een derde balklaag ingebouwd en zijn de velden voorzien van extra kruizen. Ook hiervan getuigt een opschrift in de molen. Het bleek moeilijk om voldoende water uit te malen en in 1906 wordt besloten om een nieuwe schroef te plaatsen die 40 cm langer en 10 cm smaller is.

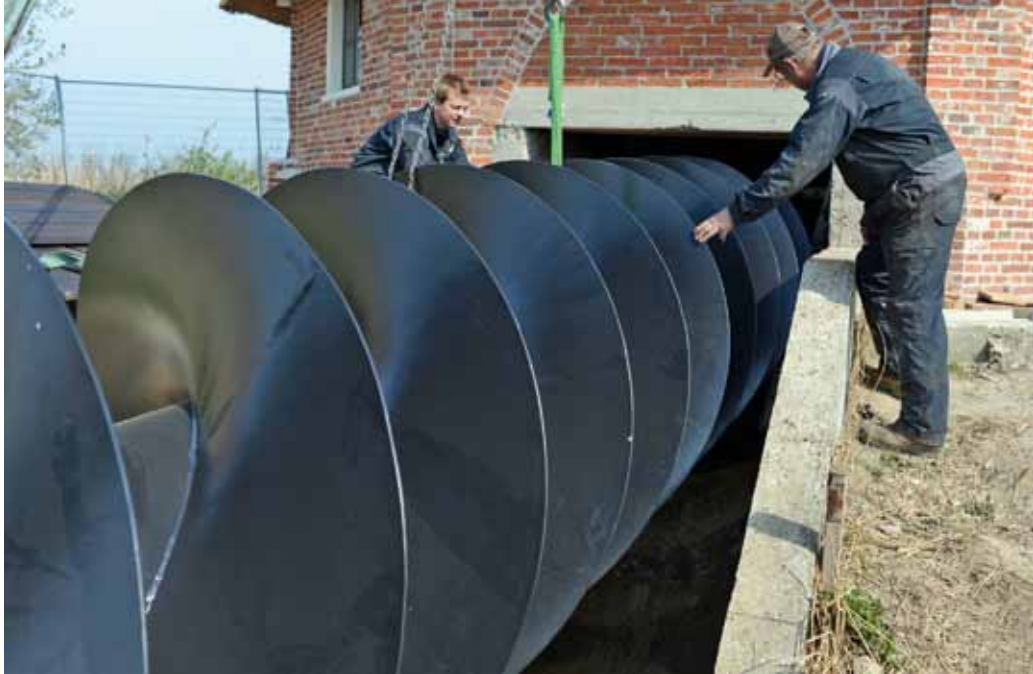
▲ De nieuwe vijzel wordt gestoken (foto 28 maart 2014).

De capaciteit van de vijzel bij 80 enden bedraagt  $30\text{m}^3/\text{min}$ . en de opvoerhoogte is 1,8 m. De vijzel heeft drie schroefgangen en een diameter van 1,5 m. De lengte van de schroef is 6 m en deze ligt onder een helling van  $26^\circ$ . De schroef heeft aan de onderzijde een bronzen glijlager met een vetsmeerleiding vanuit de molen. De vijzel 'hangt' aan het bovenlager, een gecombineerd radiaal- en druklager (dubbel tonlager). Aan het bovineinde van de betonnen vijzelkom is deze verlengd met een verstelbare stalen komdeel die aan het uiteinde ca. 50cm in hoogte verstelbaar is: de zogenaamde opmaalklep. Hiermee is het mogelijk om over het boezemwater heen te malen als dit zo hoog is dat het in de uitloophak staat. Met een slinger en een tandheugel

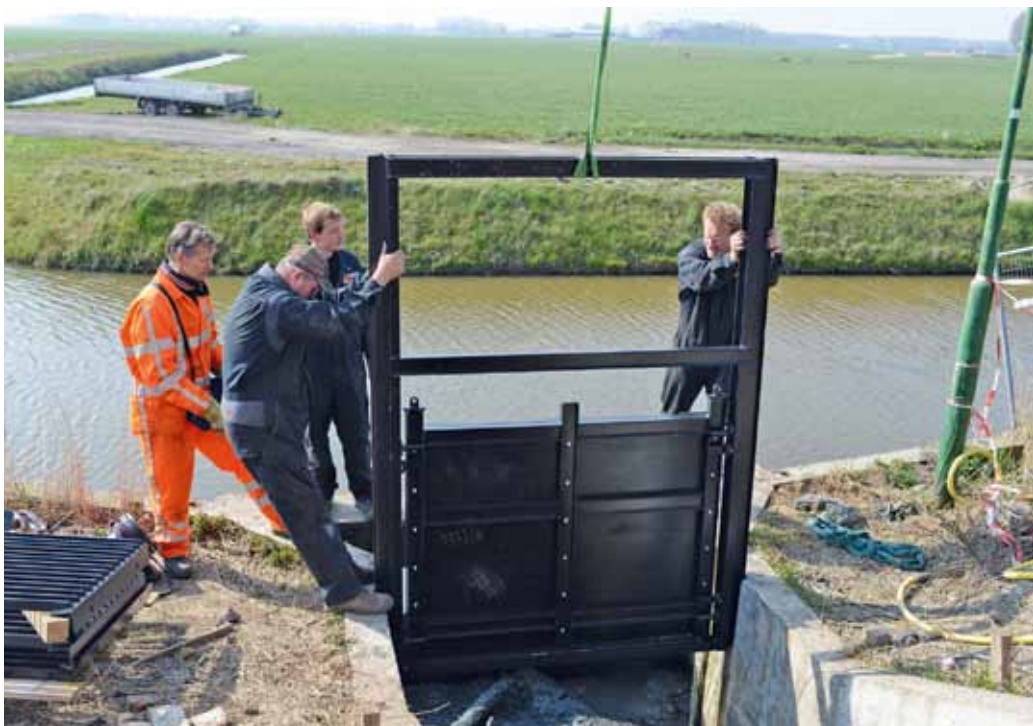
▲ Het 'knijpschot' voor de inlaat wordt geplaatst (foto 28 maart 2014).

Vóór de schroef, aan inlaatzijde, is een knijpschot aangebracht, waarmee de aanvoer beperkt kan worden, zodat de molen beter (aan)loopt bij hoog polderpeil. De opmaalklep en het knijpschot zijn allemaal waterbouwkundige verbeteringen en details die bij de restauratie van de molen in de jaren vijftig van de vorige eeuw als BWO-molen al werden aangebracht. Wat dat betreft is de molen een prachtig tijdsdocument van de in die tijd meest moderne waterbouwkundige inzichten bij het inzetten van molenbemaling door traditionele windmolens.

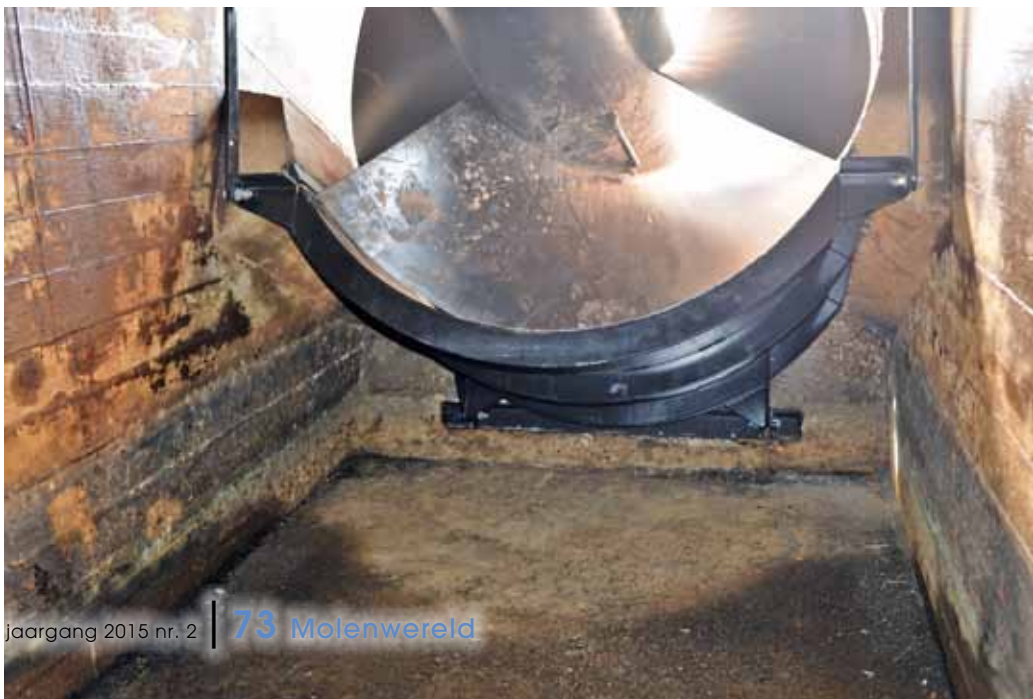
▼ De opmaaklepel aan de bovenkant van de vijzelkom (foto 3 april 2014).
