Wieringa
bouwadvies

Uitgevoerd onderhoud Molens 2023

Eigenaar: Stichting De Groninger Poldermolens

Uitwerkingsdatum: 11 juni 2024

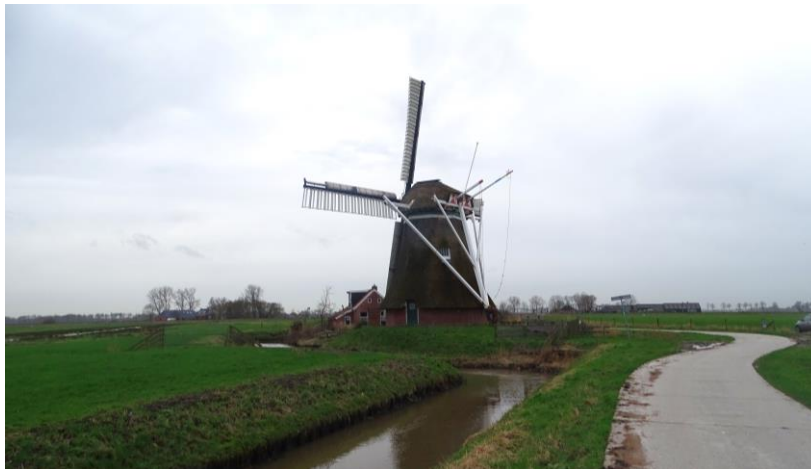
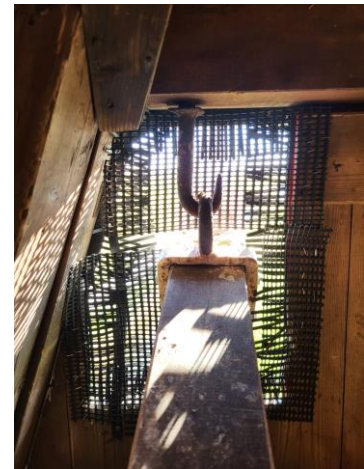
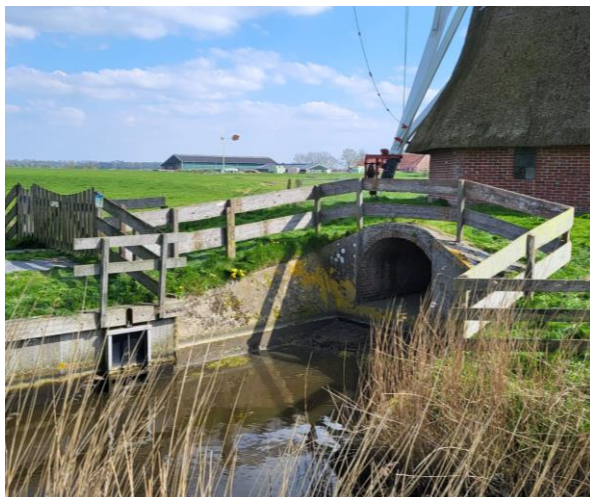
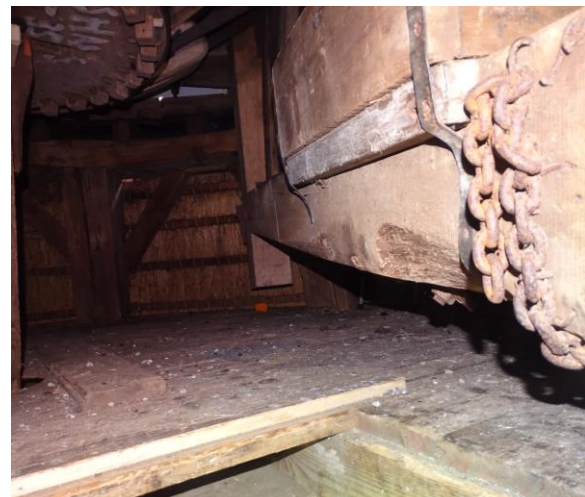
1. Koningslaagte te Zuidwolde

- Door Nieman Molenbouw (Adorp) is het hekwerk bij de waterloop hersteld, met hergebruikte materialen.
- Door Nieman Molenbouw (Adorp) is de gescheurde ezel van de vang vernieuwd en is in de kap vogelwering aangebracht.
- Door Rietdekkersbedrijf Kleinjan (Den Ham) zijn kleine onderhoudswerkzaamheden aan de rietbedekking uitgevoerd.

- Door Nieman Molenbouw (Adorp) zijn de schades aan het voegwerk, ontstaan door de uitgevoerde restauratiewerkzaamheden, hersteld.

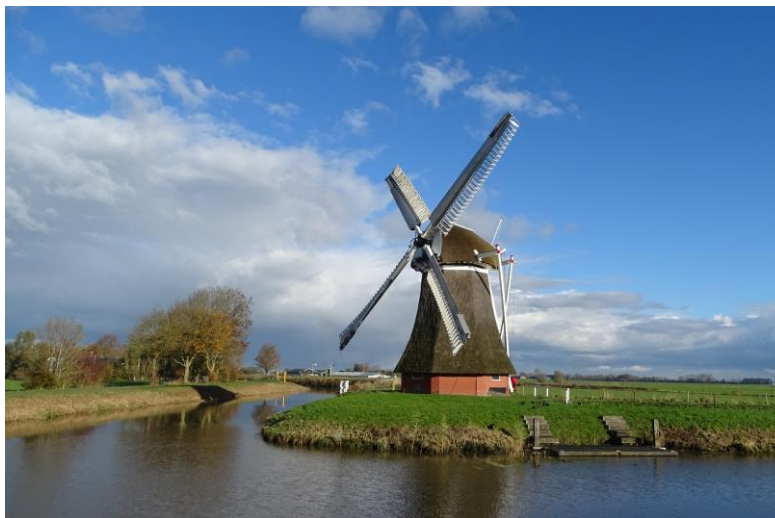
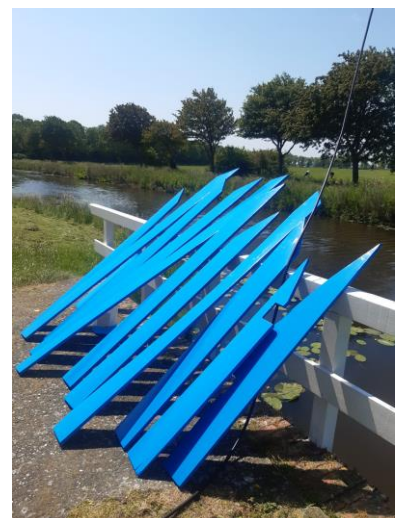
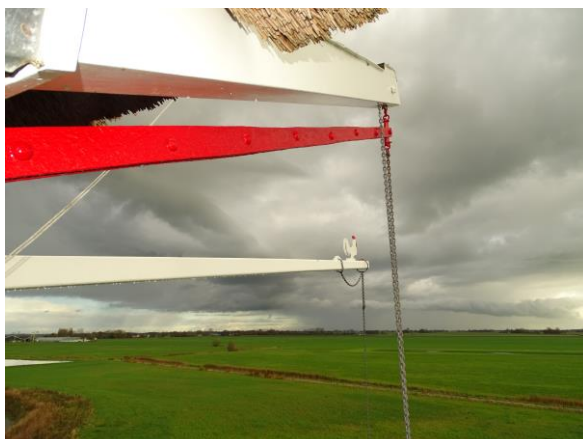
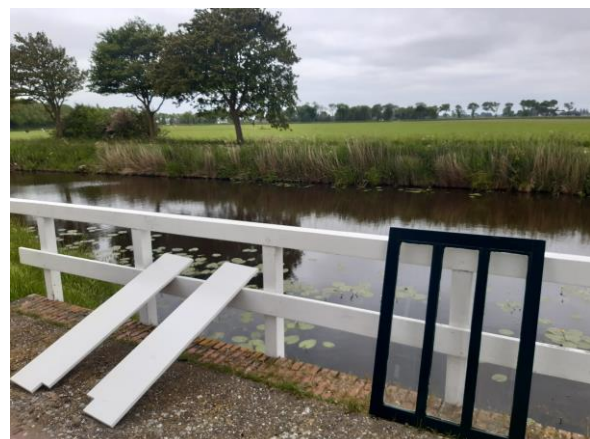
2. Krimstermolen te Zuidwolde

- Door Sommer Schilderwerken (Emmen) is het schilderwerk van het gehele staand werk en de kozijnen, ramen en deuren uitgevoerd.
- Door Rietdekkersbedrijf Kleinjan (Den Ham) is plaatselijk klein herstel aan de rietbedekking uitgevoerd.

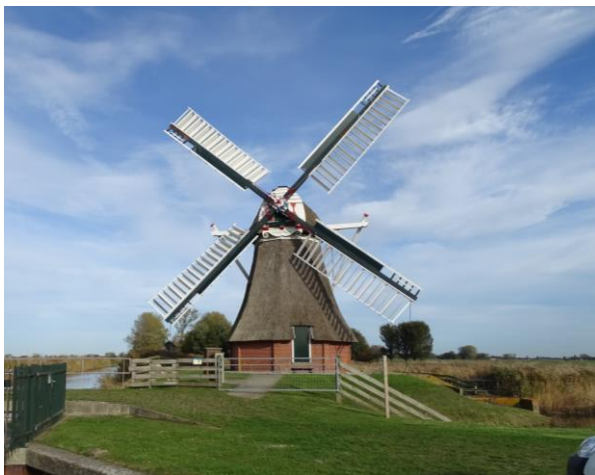
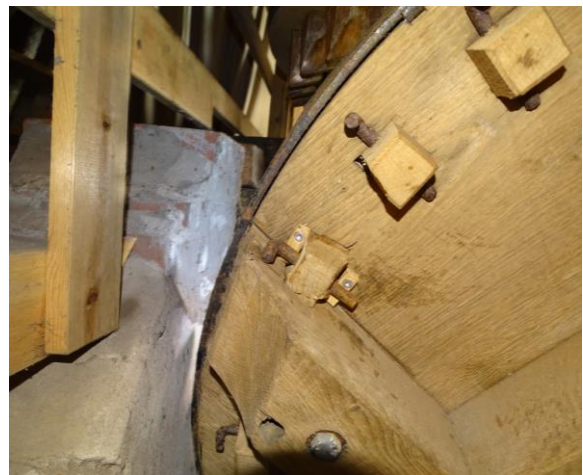
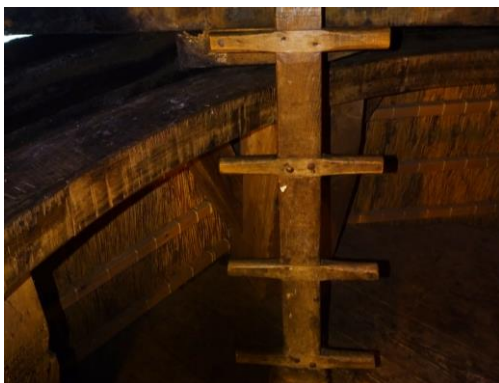
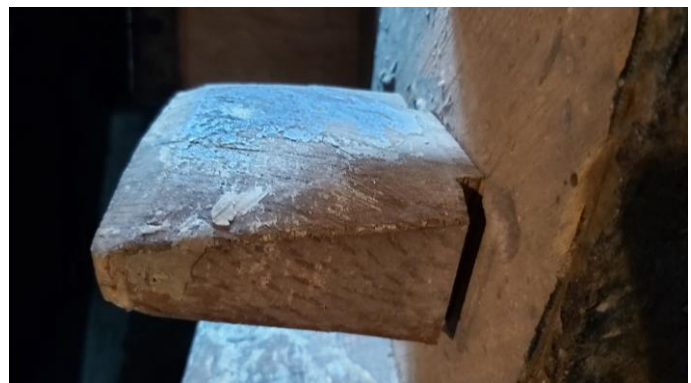
3. Langelandstermolen te Garmerwolde

- Door A.D.H. Molenbouw & Constructies (Adorp) is een losgeraakte kam uit het vijzelwiel hersteld en aan de achterzijde voorzien van vullatten t.b.v. het opsluiten van de kam. De twee van de losse treden van de hanentree is opnieuw vastgezet met smeedijzeren nagels.
- Door Rietdekkersbedrijf Kleinjan (Den Ham) is plaatselijk klein herstel aan de rietbedekking uitgevoerd.

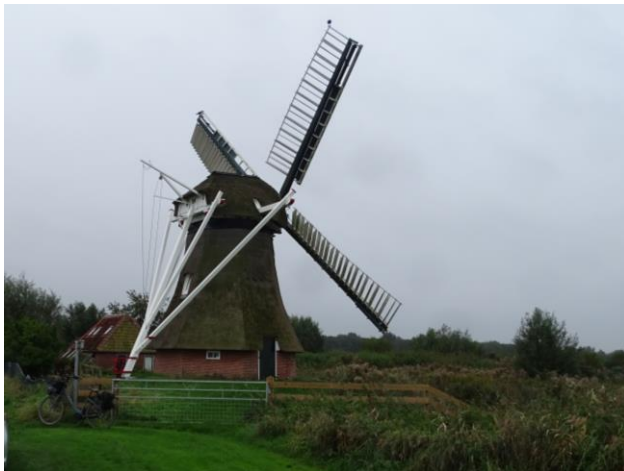
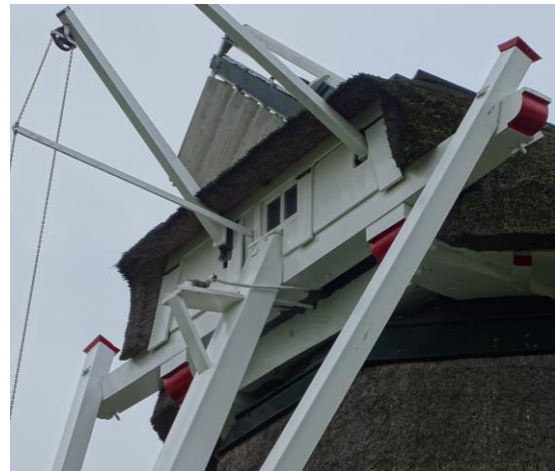
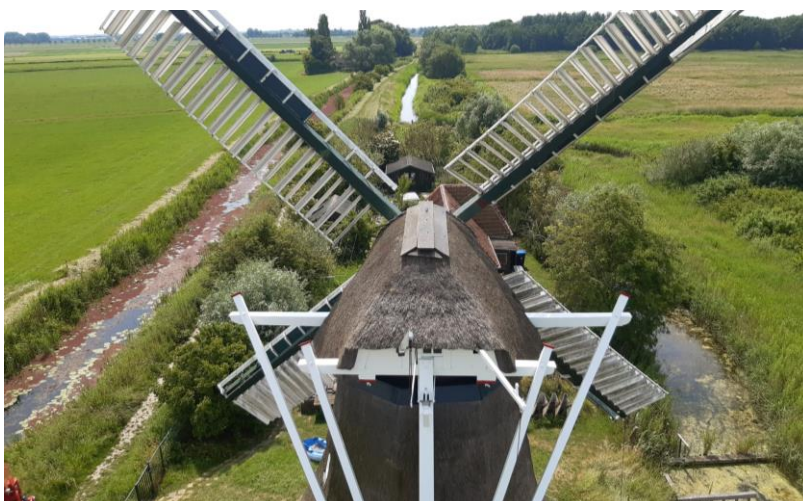
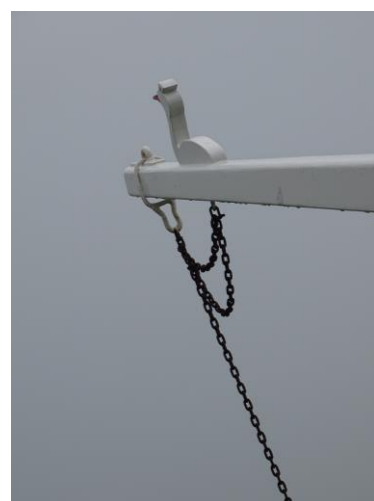
4. Noordermolen te Noorddijk

- Door Sommer Schilderwerken (Emmen) is het gehele schilderwerk van de molen bijgewerkt, exclusief het gevlucht.
- Door Rietdekkersbedrijf Kleinjan (Den Ham) is plaatselijk klein herstel aan de rietbedekking uitgevoerd.

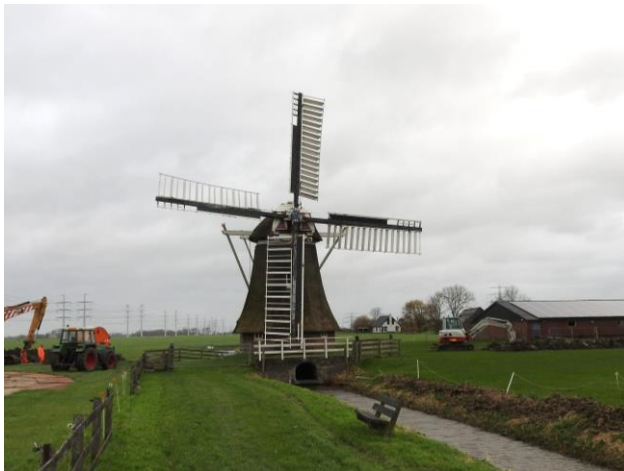
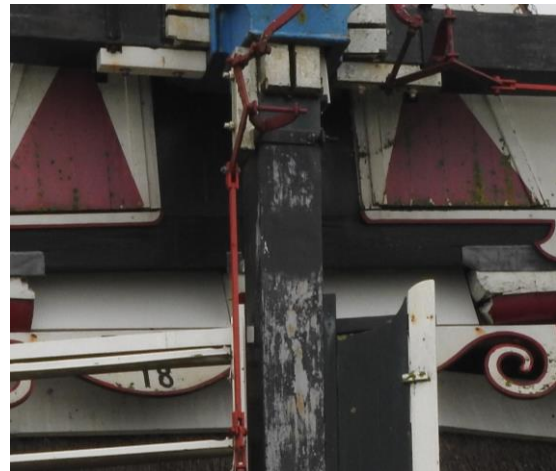
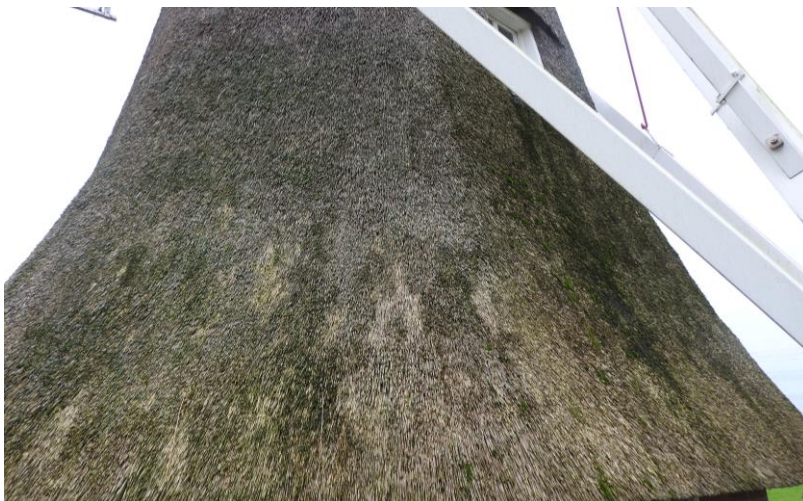
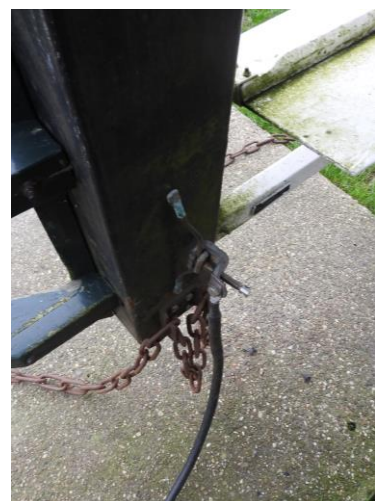
5. De Palen te Westerwijtwerd

- Door Hankel's technisch bedrijf (Wommels) is de flexibele bliksembeveiligingskabel hersteld.
- Door Rietdekkersbedrijf Kleinjan (Den Ham) is plaatselijk riet bijgestopt.
- Door Nieman Molenbouw (Adorp) is de afdekplaat tussen de voeghouten en burgemeester vervangen.

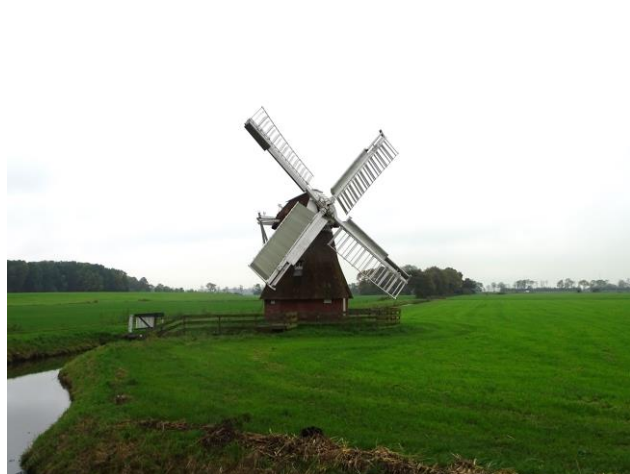
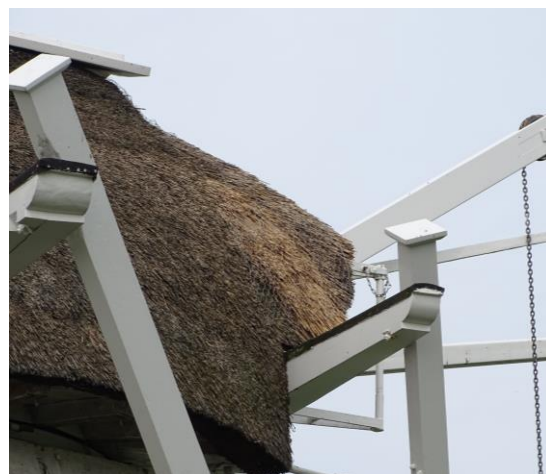
6. 't Witte Lam te Zuidwolde

- Door Rietdekkersbedrijf Kleinjan (Den Ham) is plaatselijk het riet bijgestopt.

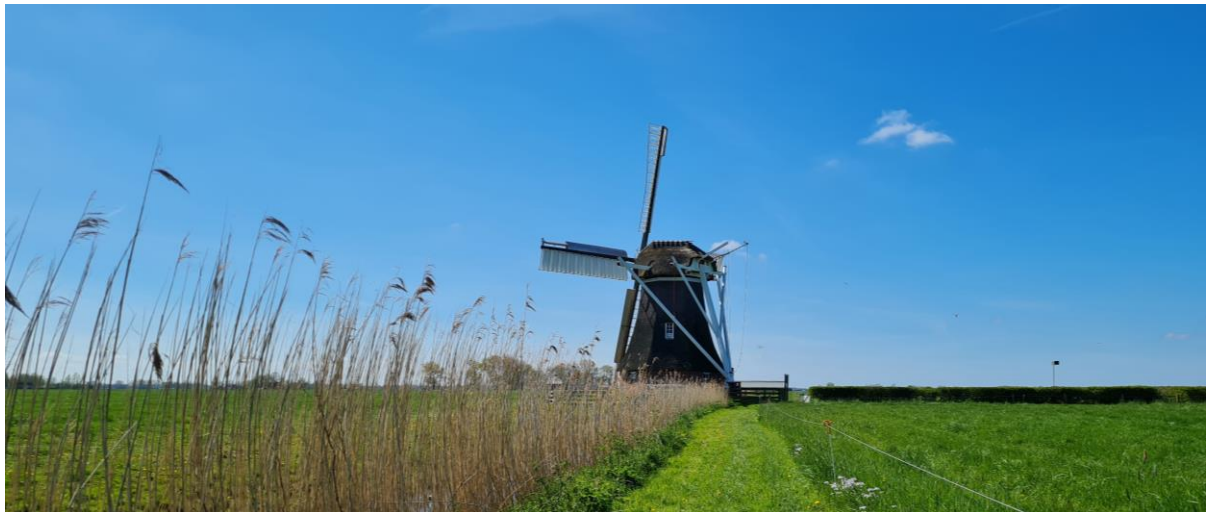
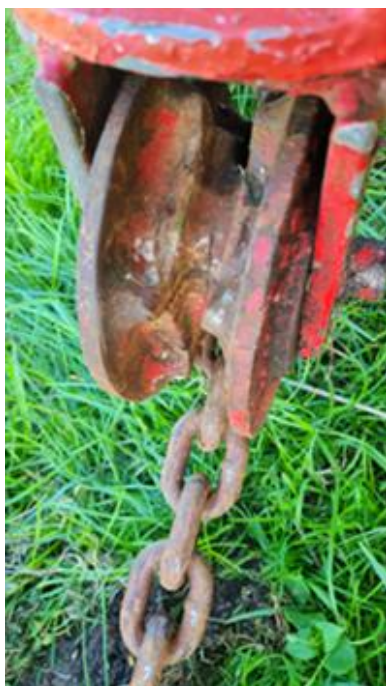
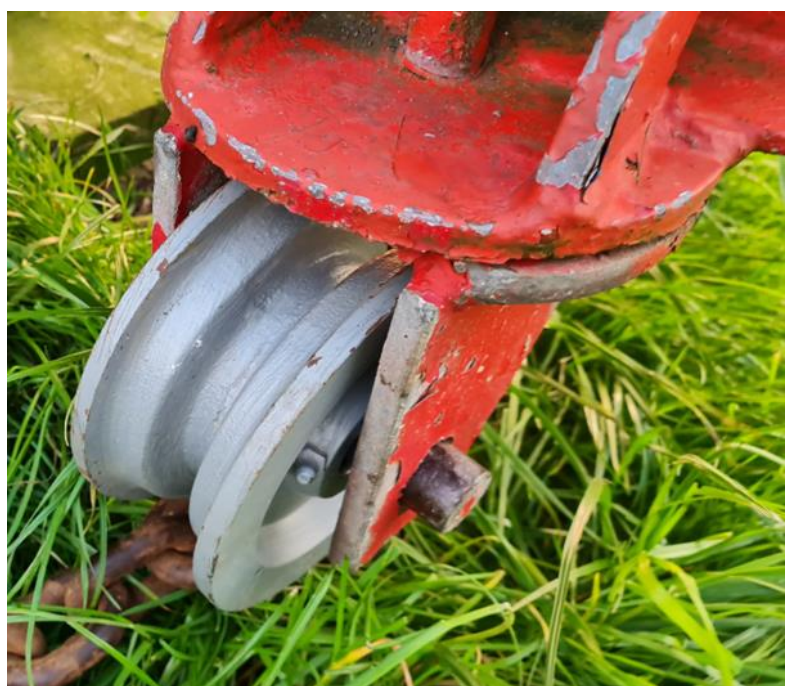
7. Zilvermeeuw te Onderdendam

- Door Schoonmaakbedrijf Zeeman (Adorp) zijn voorbereidingswerkzaamheden uitgevoerd ten behoeve van een oppervlaktebehandeling in de molen.
- Door Hoekstra bedrijfshygiëne (Tijnje) is een oppervlaktebehandeling tegen hout aantastende insecten uitgevoerd.
- Door A.D.H. Molenbouw & Constructies (Adorp) zijn de nestwielen van de kruilier vervangen door flenswielen.
- Door Rietdekkersbedrijf Kleinjan (Den Ham) is plaatselijk klein herstel aan de rietbedekking uitgevoerd.

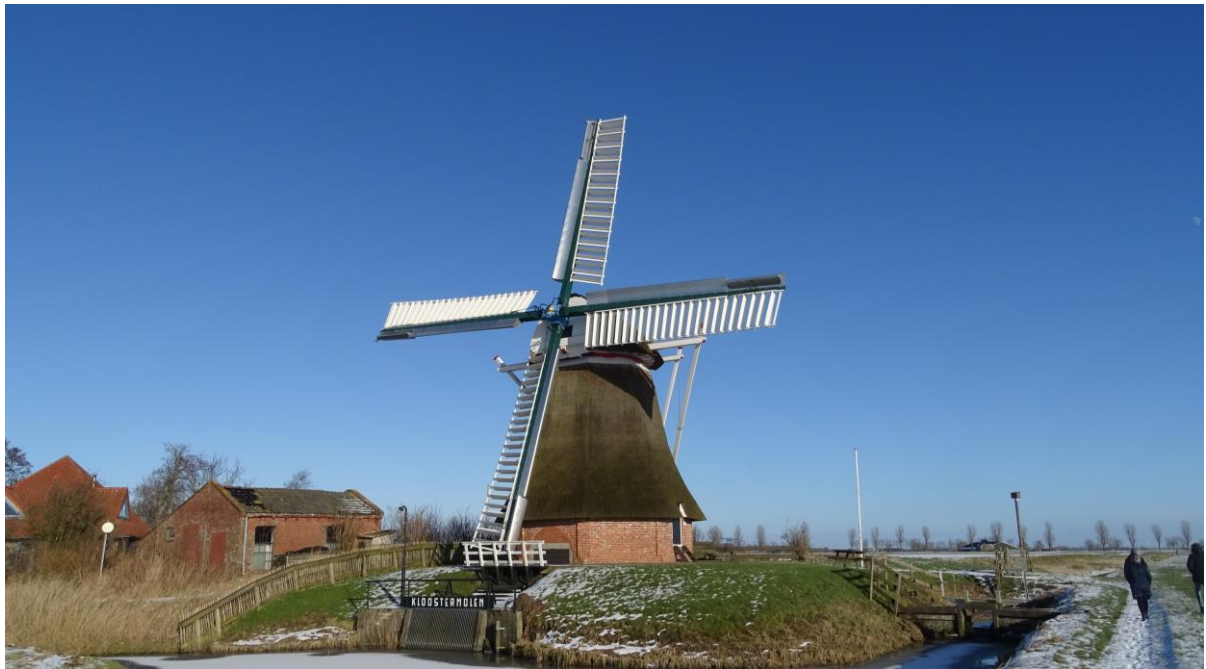
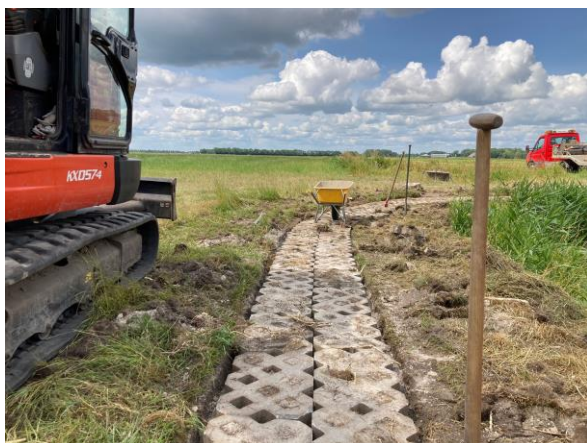
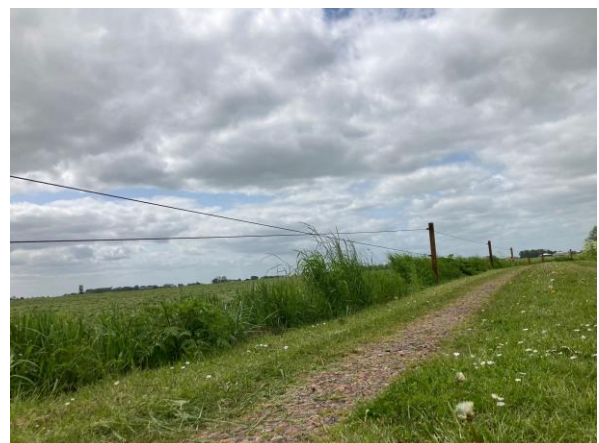
8. Kloostermolen te Garrelsweer

- Door Mulder Loonbedrijf (Noorddijk) is het hekwerk langs het toegangspad vervangen. Langs de sloot is naar de molen een pad van graskeien aangebracht.

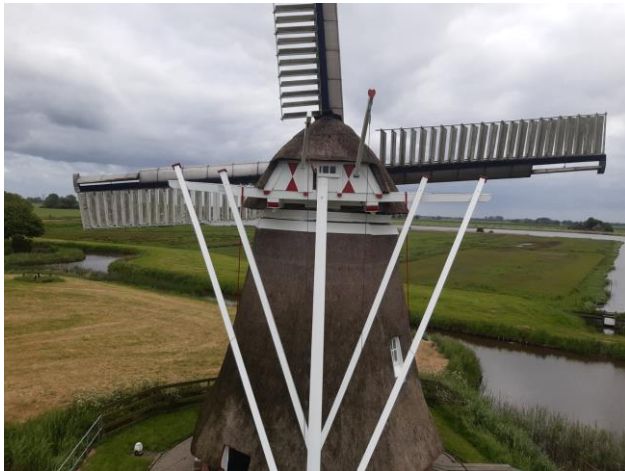
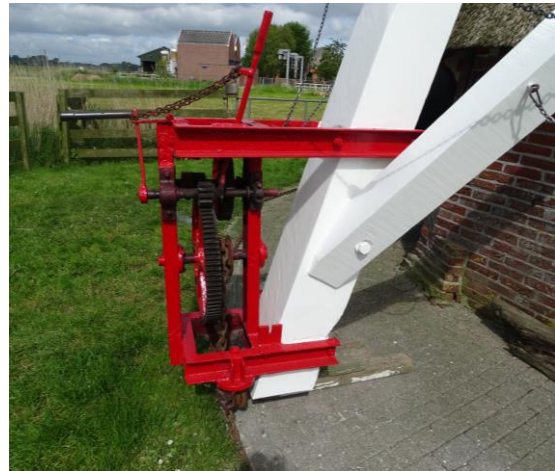
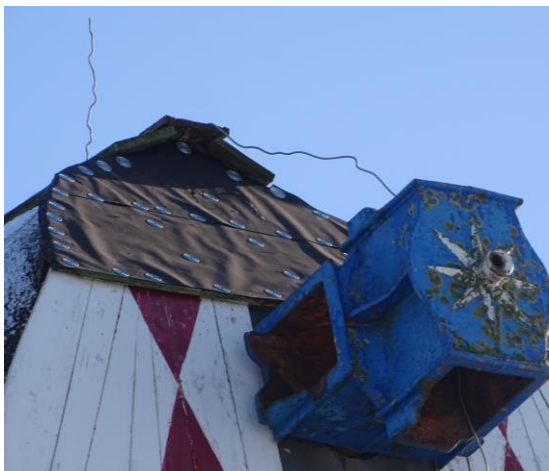
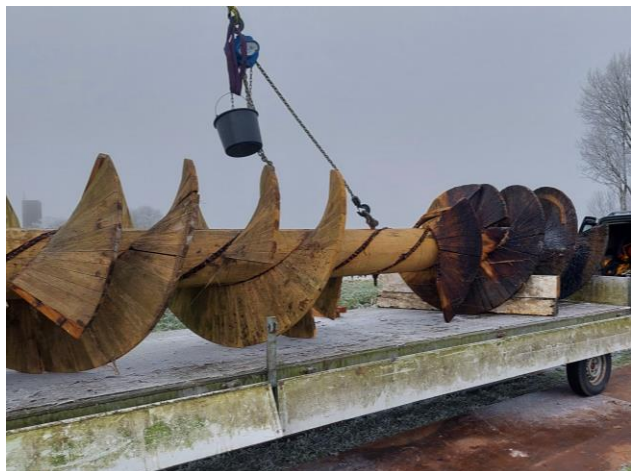
9. Meervogel te Hoeksmeer

- Door Sommer Schilderwerken (Emmen) is het gehele schilderwerk van de molen bijgewerkt behoudens het gevluht.
- Door A.D.H. Molenbouw & Constructies (Adorp) is het losgeraakte bitumen van het stormschild tijdelijk vastgezet. De kettingen van de wipstok en tussen de losse- en vaste bezaan zijn hersteld. De baard is tevens tijdelijk gedemonteerd.
- Door Rietdekkersbedrijf Kleinjan (Den Ham) is het riet plaatselijk bijgestopt.

Voor de Meervogel is een restauratie in het kader van de GRRG (Groot onderhoud waaronder Restauratie Rijksmonumenten Groningen) in uitvoering aan het gevluht en de houten vijzel door A.D.H. Molenbouw & Constructies (Adorp).

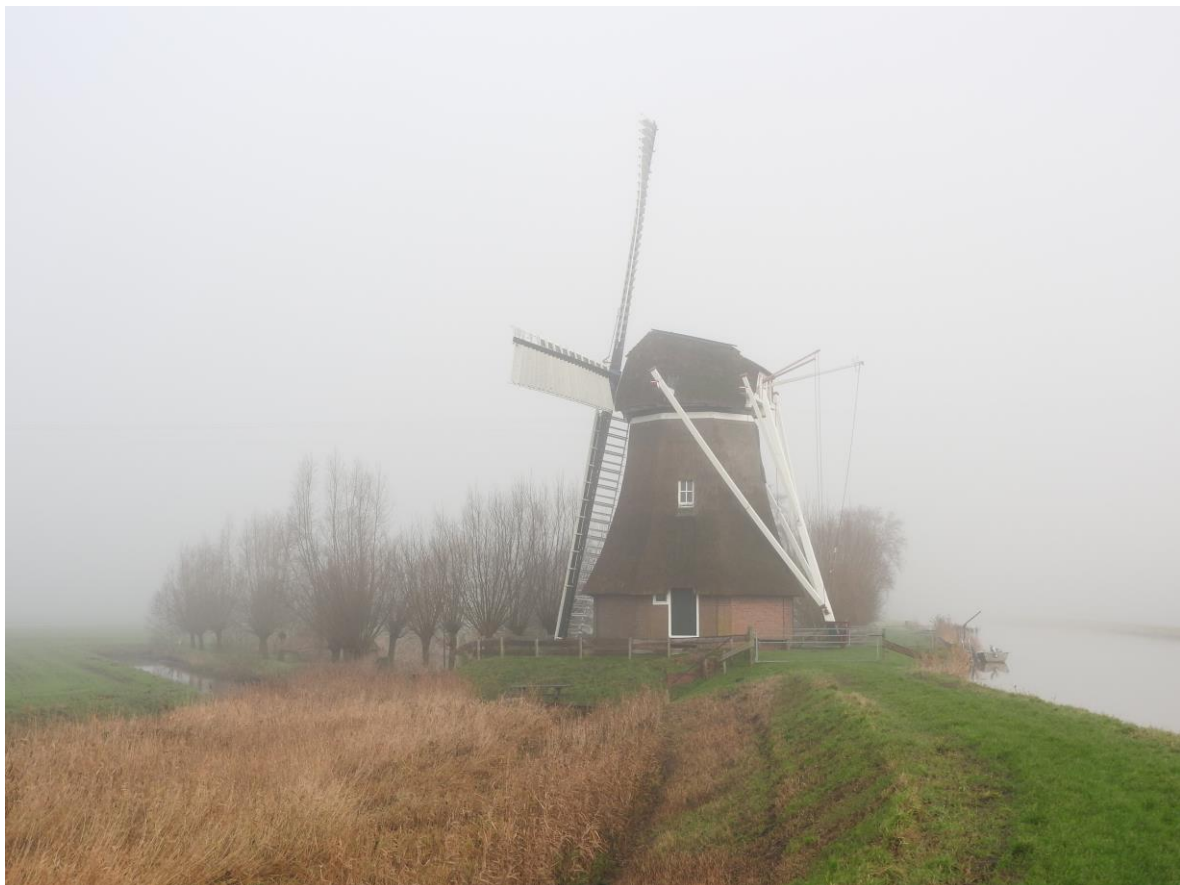
10. Olinger Koloniemolen te Laskwerd

- Door Rietdekkersbedrijf Kleinjan (Den Ham) is plaatselijk klein herstel aan de rietbedekking uitgevoerd.

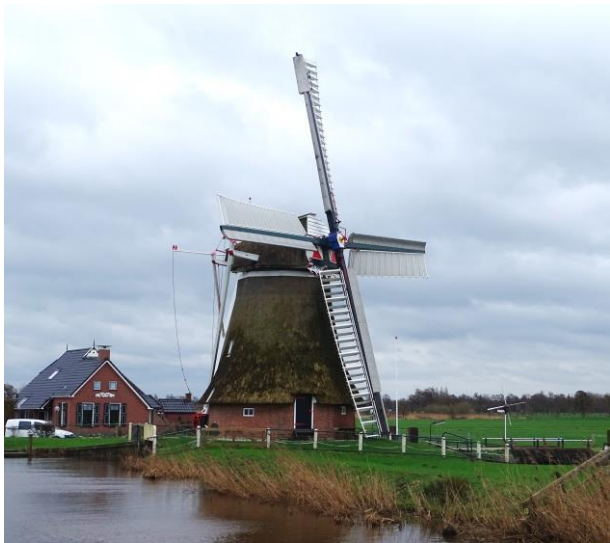
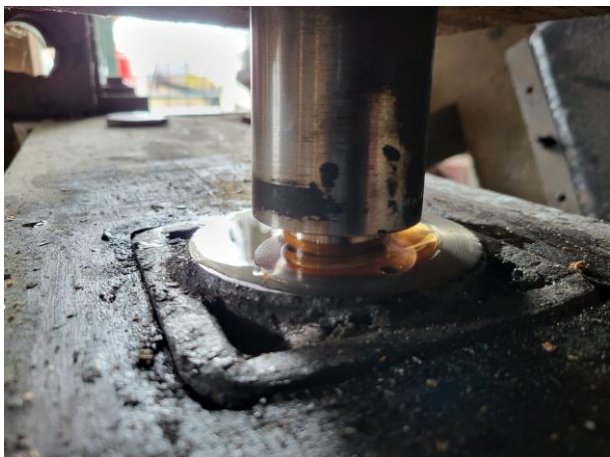
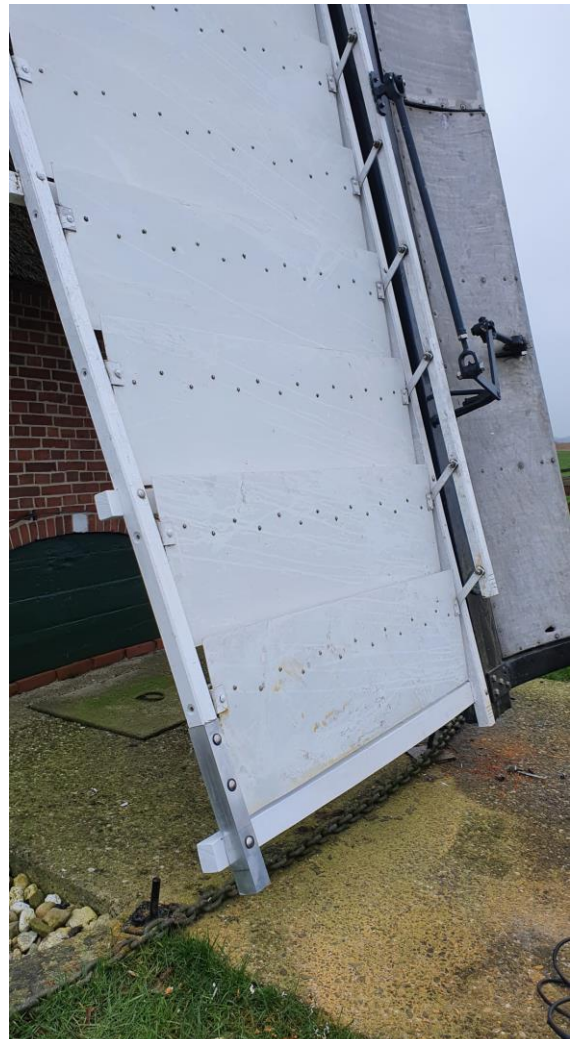
11. De Eendracht te Sebaldeburen

- Door Nieman Molenbouw (Adorp) zijn tijdelijk herstelwerkzaamheden uitgevoerd aan de ophekking, aanlassen van een gebroken looplat en hekstocken. De taats en taatspot van de stalenvijzel zijn tevens door Nieman Molenbouw hersteld.
- Door Rietdekkersbedrijf Kleinjan (Den Ham) is plaatselijk klein herstel aan de rietbedekking uitgevoerd

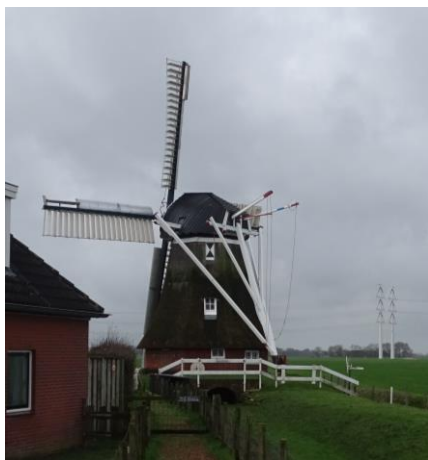
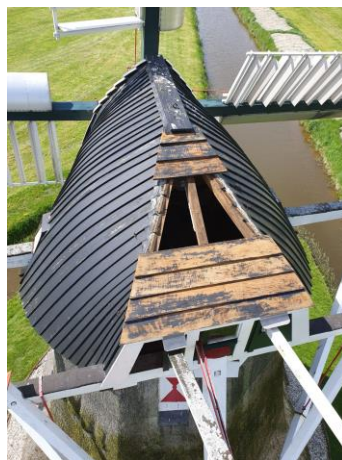
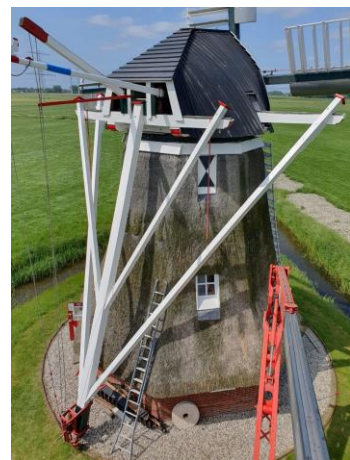
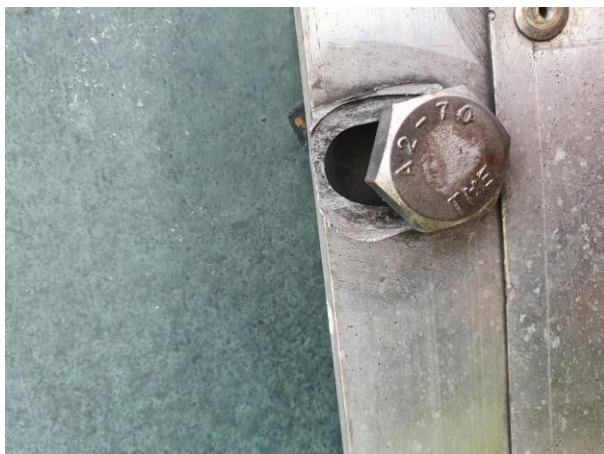
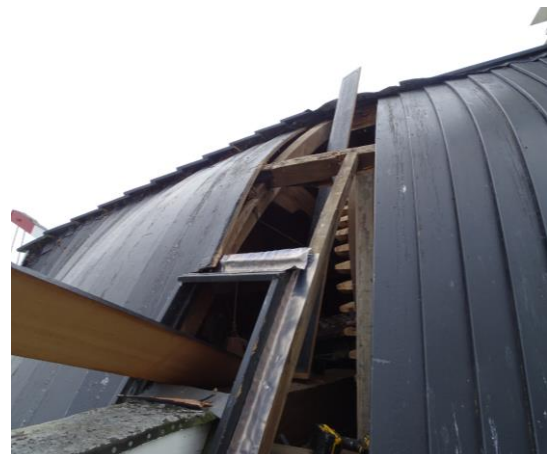
12. De Eolus te Den Ham

- Door Nieman Molenbouw (Adorp) zijn de uitgesleten gaten in voor de bevestiging van de busselneuzen hersteld. Diverse beschadigde, door houtrot aangetaste, planken van de kapbekleding zijn vervangen. De binnenvangketting is vervangen en de staartconstructie is geheel geschilderd.
- Door SGS Nederland BV (Spijkenisse) zijn de stuiklassen van de beide roeden, het dichtste bij de askop, doorgemeten op mogelijke gebreken. Voorafgaand zijn door Nieman Molenbouw (Adorp) de lussen ontdaan van schilderwerk. Uit de controle zijn geen gebreken geconstateerd.
- Door Rietdekkersbedrijf Kleinjan (Den Ham) is plaatselijk klein herstel aan de rietbedekking uitgevoerd.

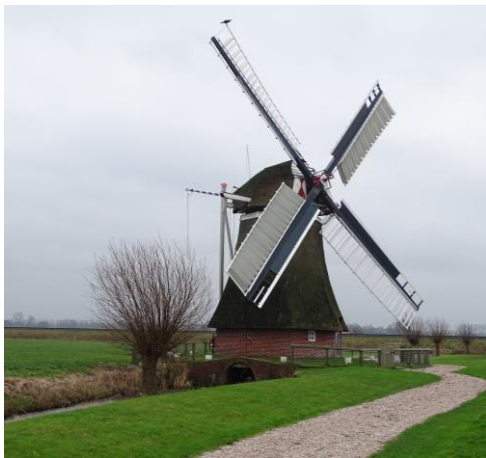
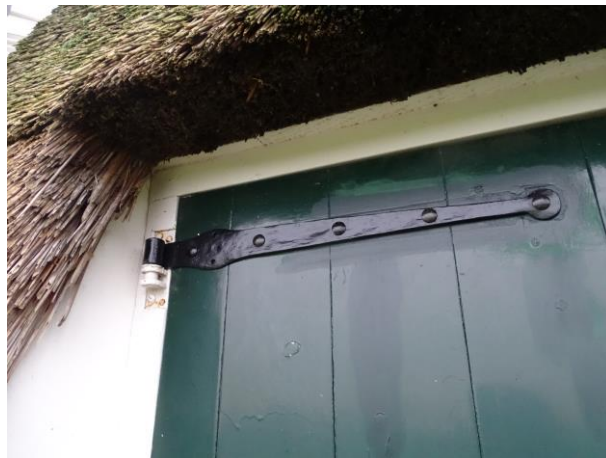
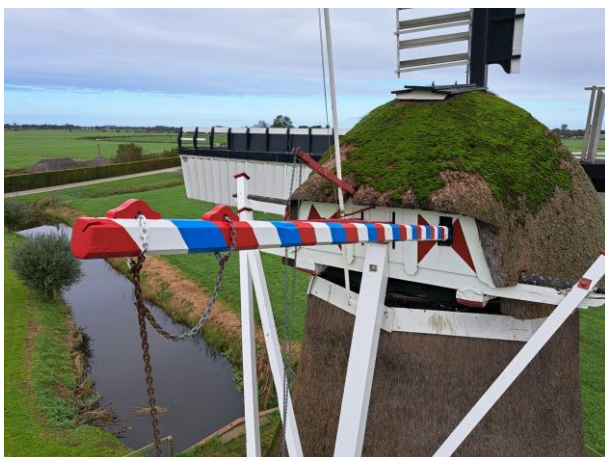
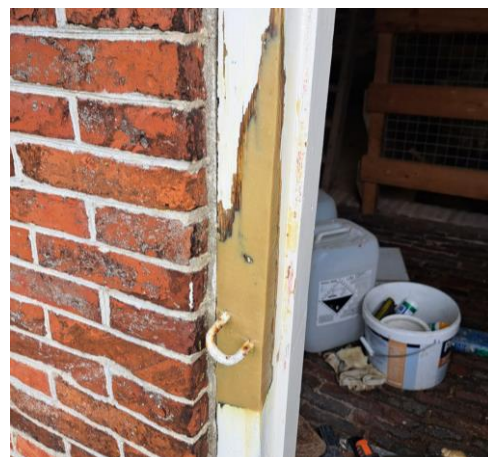
13. Hilmahuister te Visvliet

- Door Cor Pettinga Glas- & Schilderwerken (Winsum) is het schilderwerk van de kozijnen, ramen, deuren en de wipstok bijgewerkt tezamen met klein houtrot herstel.
- Door Smederij-Atelier Ron Caspers (Warffum) zijn twee nieuwe hengen gemaakt conform het oorspronkelijke model.
- Door Rietdekkersbedrijf Kleinjan (Den Ham) is plaatselijk klein herstel aan de rietbedekking uitgevoerd.

Voor de Hilmahuistermolen is een restauratieplan in voorbereiding voor het gevlucht en de kapconstructie. De restauratiesubsidie zal aangevraagd worden in het kader van de GRRG (Groot onderhoud waaronder Restauratie Rijksmonumenten Groningen) bij de provincie Groningen.

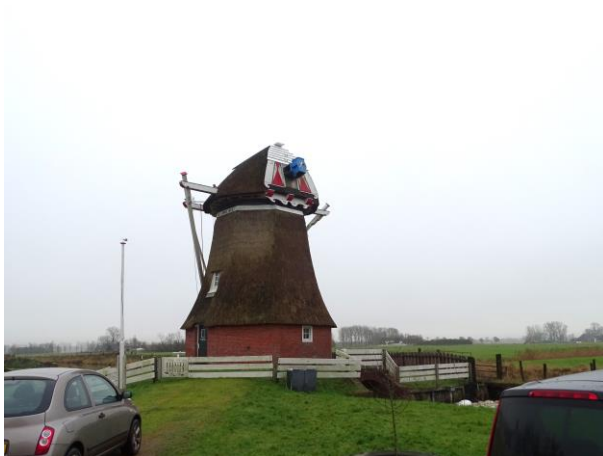
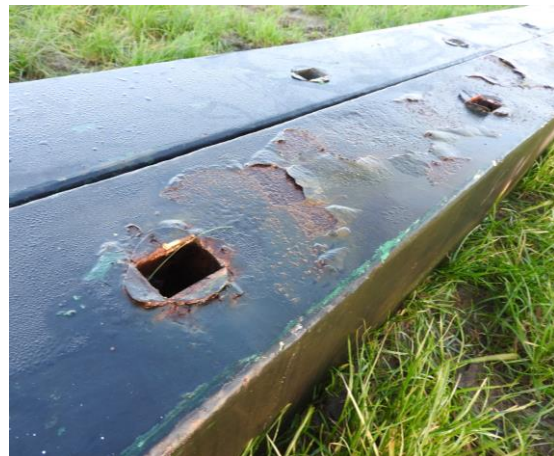
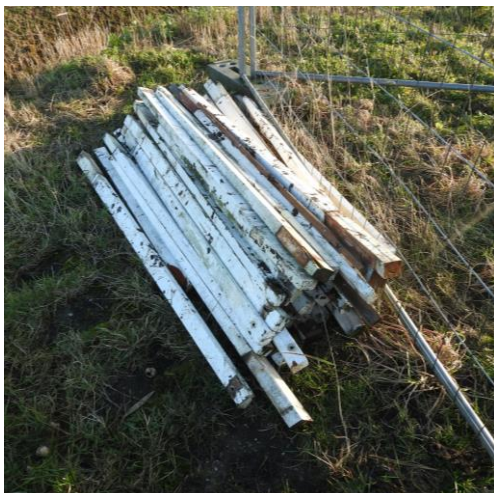
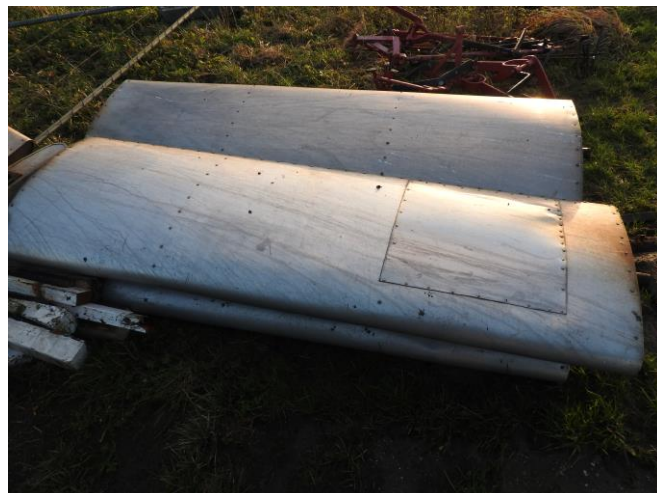
14. De Jonge Held te Leegkerk

In het jaar 2023 zijn enkele reguliere keuringen uitgevoerd bij de molen. Bij de molen zijn voornamelijk werkzaamheden in het kader van de GRRG-restauratie uitgevoerd.

- Door Rietdekkersbedrijf Kleinjan (Den Ham) is plaatselijk klein herstel aan de rietbedekking uitgevoerd.
- Door Dijkstra Molenbouw & Restauratie (Sloten) zijn beide roeden afgehekt, gestreken en naar Sloten gebracht. Eén roede wordt vernieuwd en de andere wordt geheel geconserveerd.

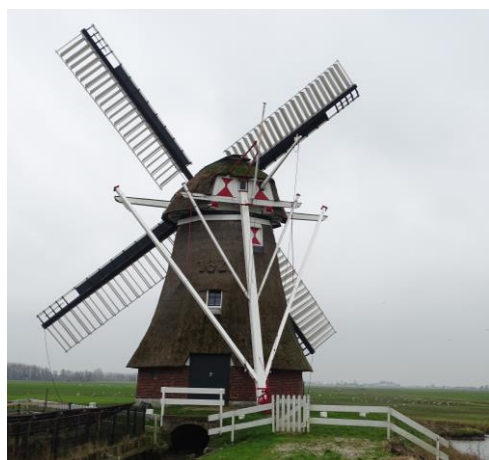
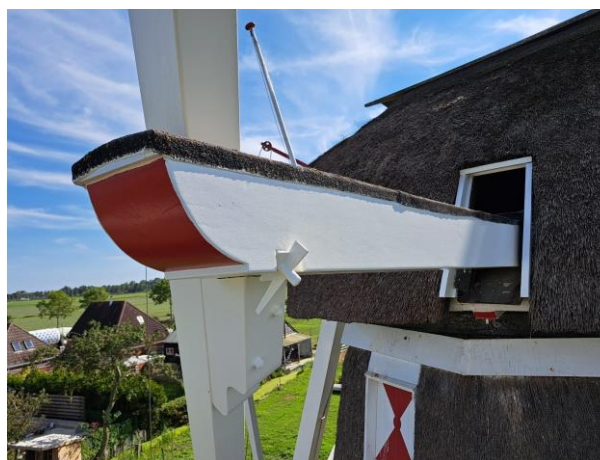
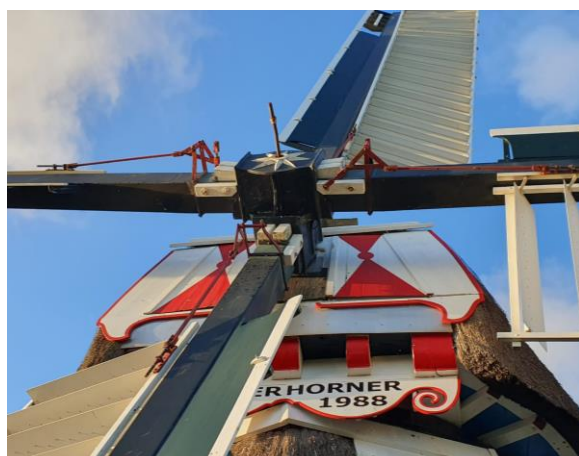
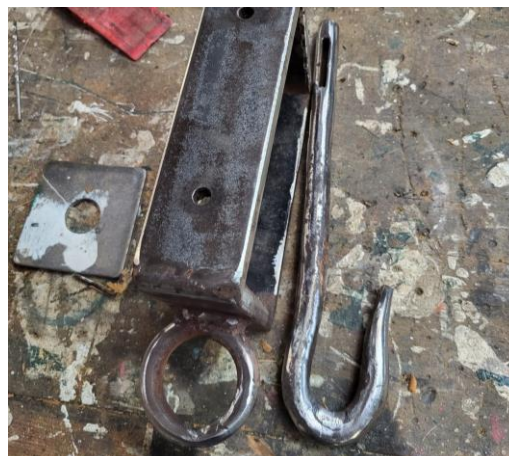
15. Westerhorner te Grijpskerk

- Door Nieman Molenbouw (Adorp) zijn herstelwerkzaamheden uitgevoerd aan de windluiken. De verbogen zwichtstang is uit de bovenas genomen en is hersteld. De ingesleten ophanging van de wipstok is hersteld en het gehele gaande werk is afgesteld.
- Door Cor Pettinga Glas- & Schilderwerken (Winsum) is het schilderwerk van de kruipalen en het achterkeuvelens bijgewerkt.
- Door Rietdekkersbedrijf Kleinjan (Den Ham) is plaatselijk riet bijgestopt.

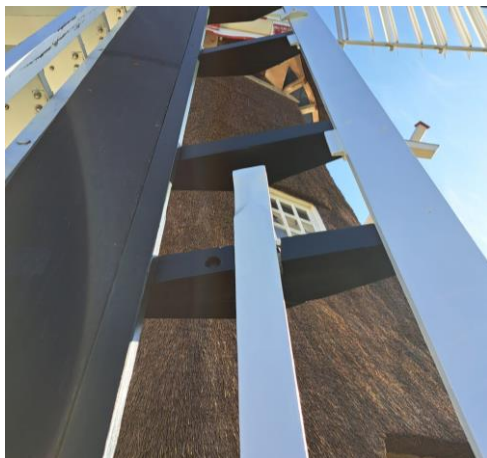
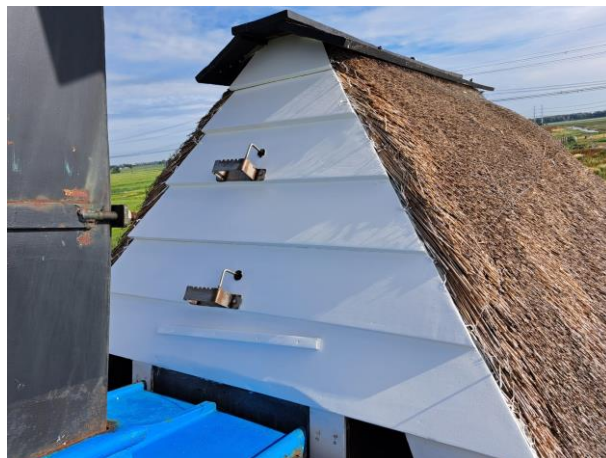
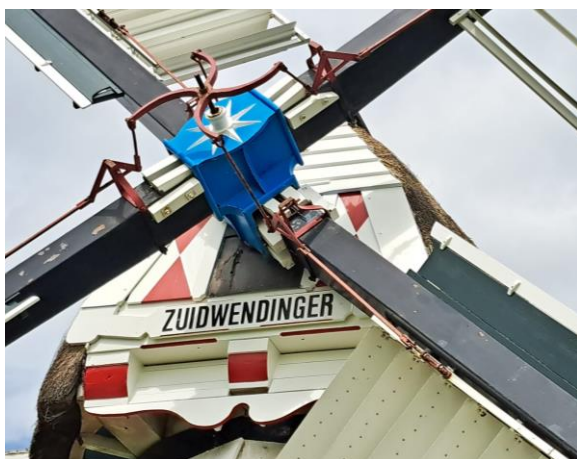
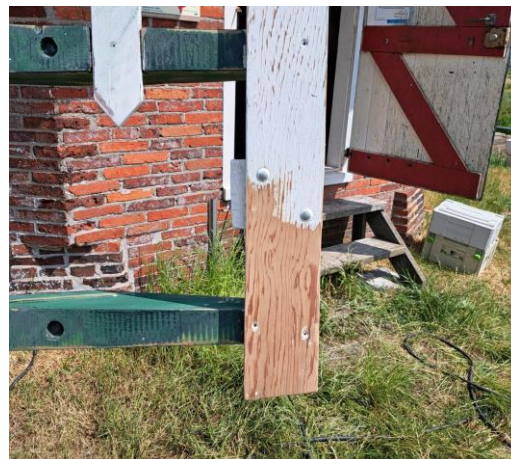
16. Zuidwendinger te Vierverlaten

- Door Hoekstra bedrijfshygiëne (Tijnje) is een oppervlaktebehandeling tegen hout aantastende insecten uitgevoerd.
- Door Nieman Molenbouw (Adorp) zijn herstelwerkzaamheden uitgevoerd bij de voorzoom, is een bordveer en een kruller van de kap vervangen.
- Door Cor Pettinga Glas- & Schilderwerken (Winsum) is het schilderwerk van de voorkeuvelens, voorzoom, kluften en windborden schoongemaakt en bijgewerkt.

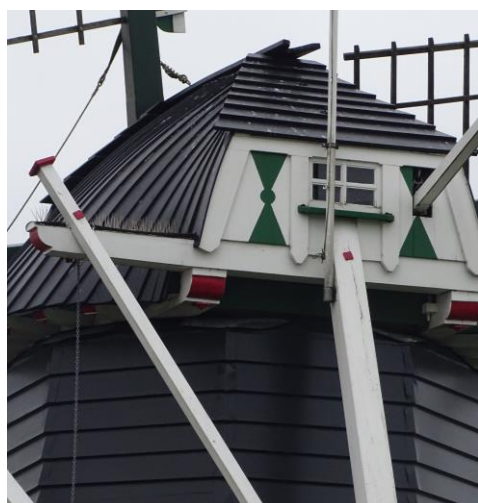
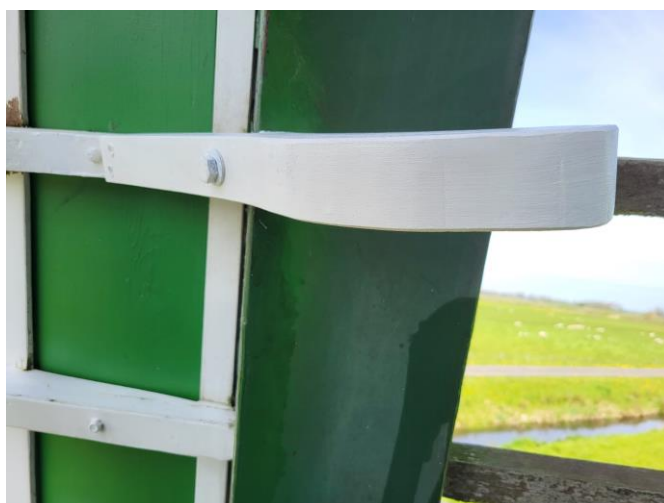
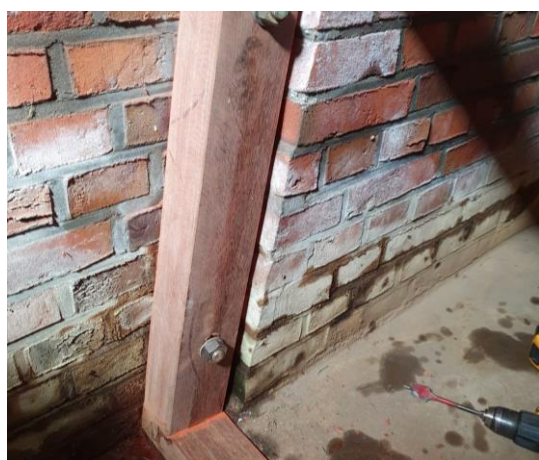
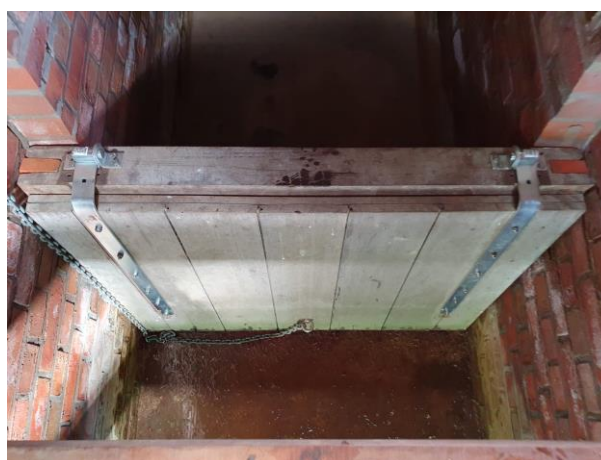
17. Zwakkenburger te Niezijl

- Door Nieman Molenbouw (Adorp) zijn de zeilen van de molen opnieuw voorgedragen en diverse zeilklampen zijn vervangen.
- Door Nieman Molenbouw (Adorp) is het kozijn van de wachtdeur vervangen en de wachtdeur deugdelijk teruggeplaatst.

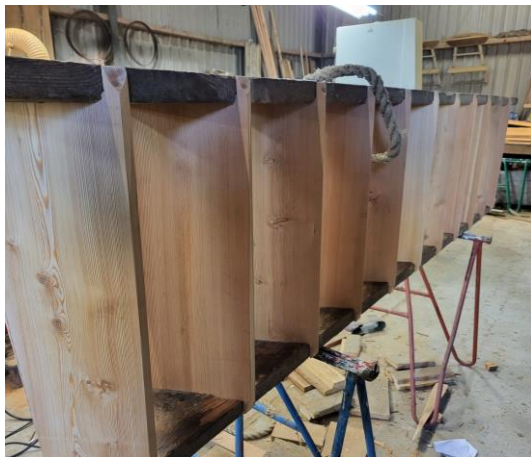
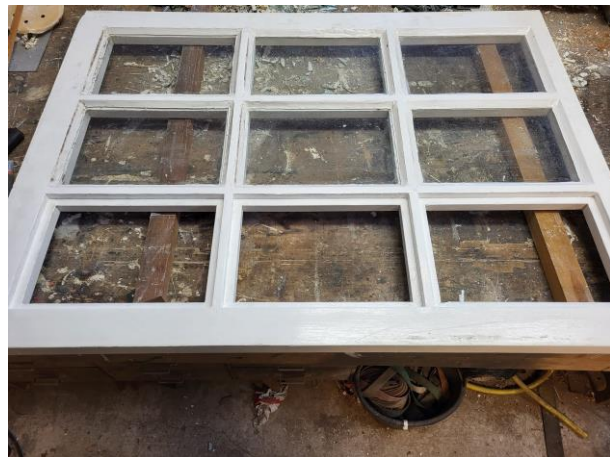
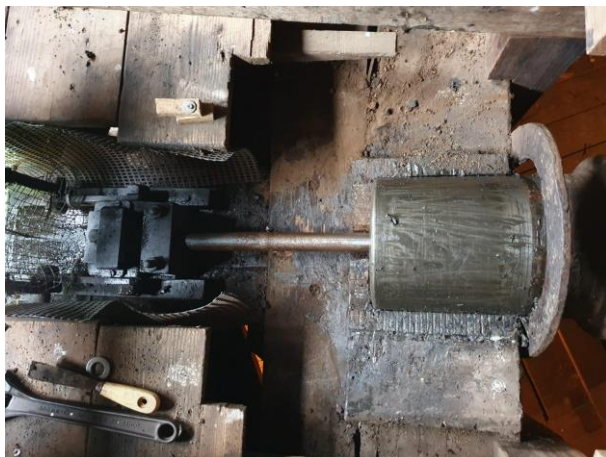
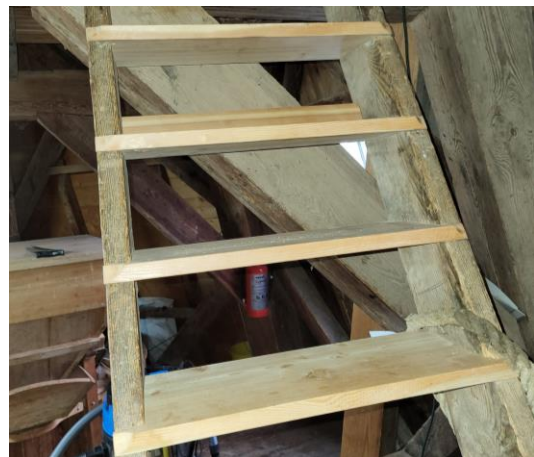
18. Wilhelmina te Noorderhoogebrug

- Door Hoekstra bedrijfshygiëne (Tijnje) is een oppervlaktebehandeling tegen hout aantastende insecten uitgevoerd in het bovenste gedeelte van de molen.
- Door Nieman Molenbouw (Adorp) is de maalstoel met spil gedemonteerd, maalsteen gelicht, gedraaid en teruggelegd.
- Door Nieman Molenbouw (Adorp) is de klos bovenop de pensteen verwijderd, de binnenzijde ontdaan van verhard vet, waarna de klos is teruggeplaatst. De zelfzwiching en bonkelaar zijn gecontroleerd.
- Door Nieman molenbouw (Adorp) zijn de treden van de trap op de steenzolder vernieuwd. De vier ramen op de steenzolder zijn behandeld en geverfd. Er is glasherstel bij ramen uitgevoerd en op de luizolder is een ram voorzien van nieuwe werveltjes.
- Door Coolman Elektro & Techniek (Bedum) is onderhoud uitgevoerd aan de technische installaties in de molen.
